安徽省明光市官山矿区巢东凹凸棒石粘土矿
采矿工程

水土保持设施验收报告

建设单位: 安徽巢东矿业高新材料有限责任公司

编制单位: 华唯金属矿产资源高效循环利用国家工程研究中心
有限公司

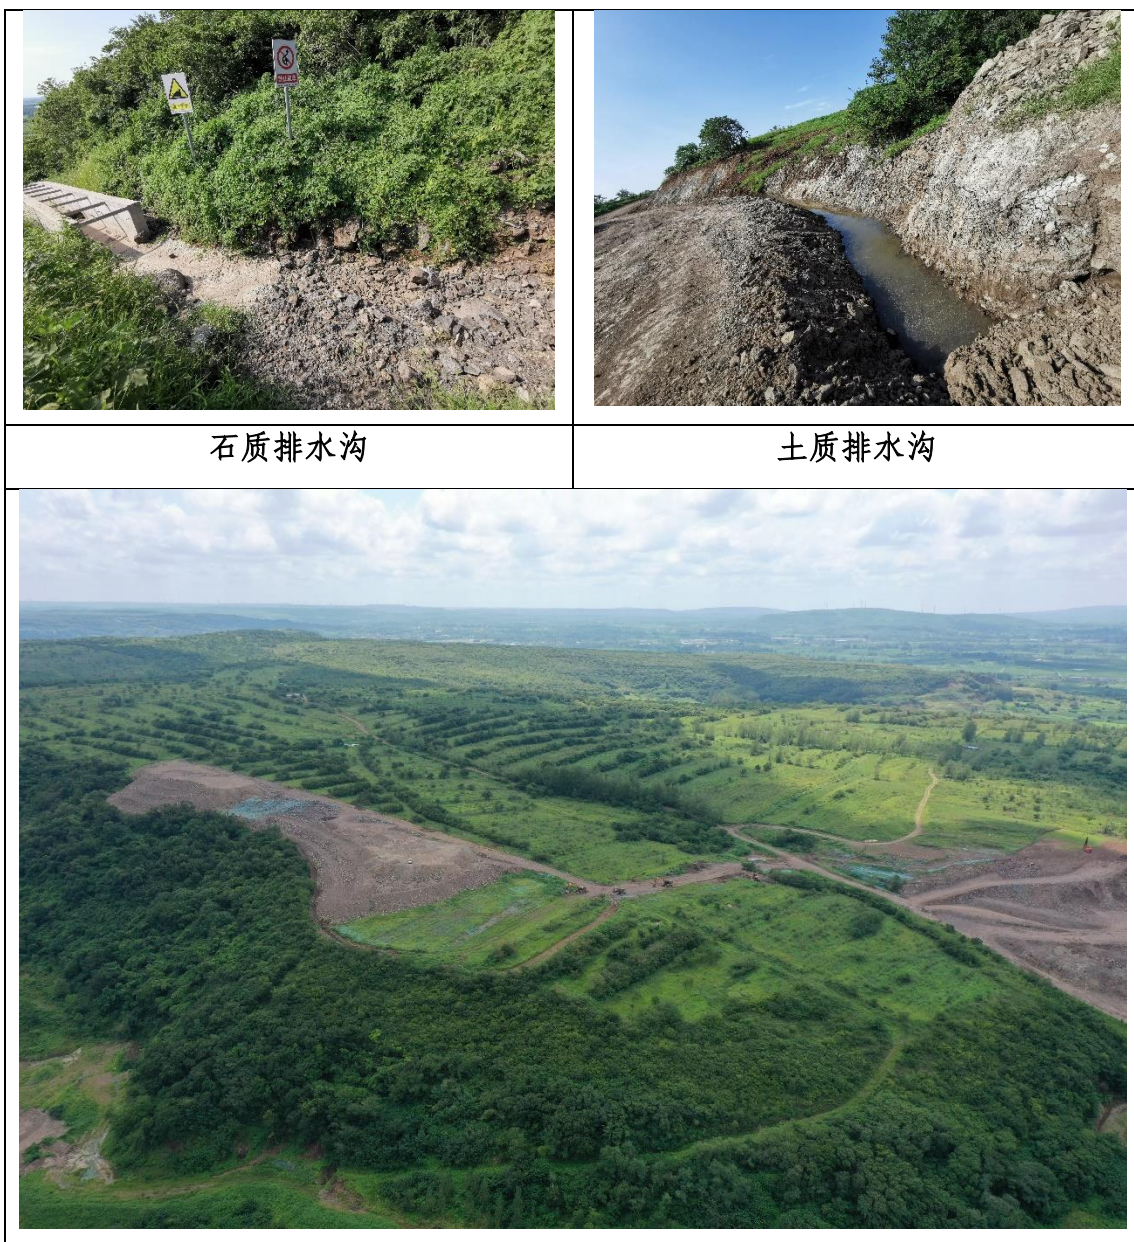
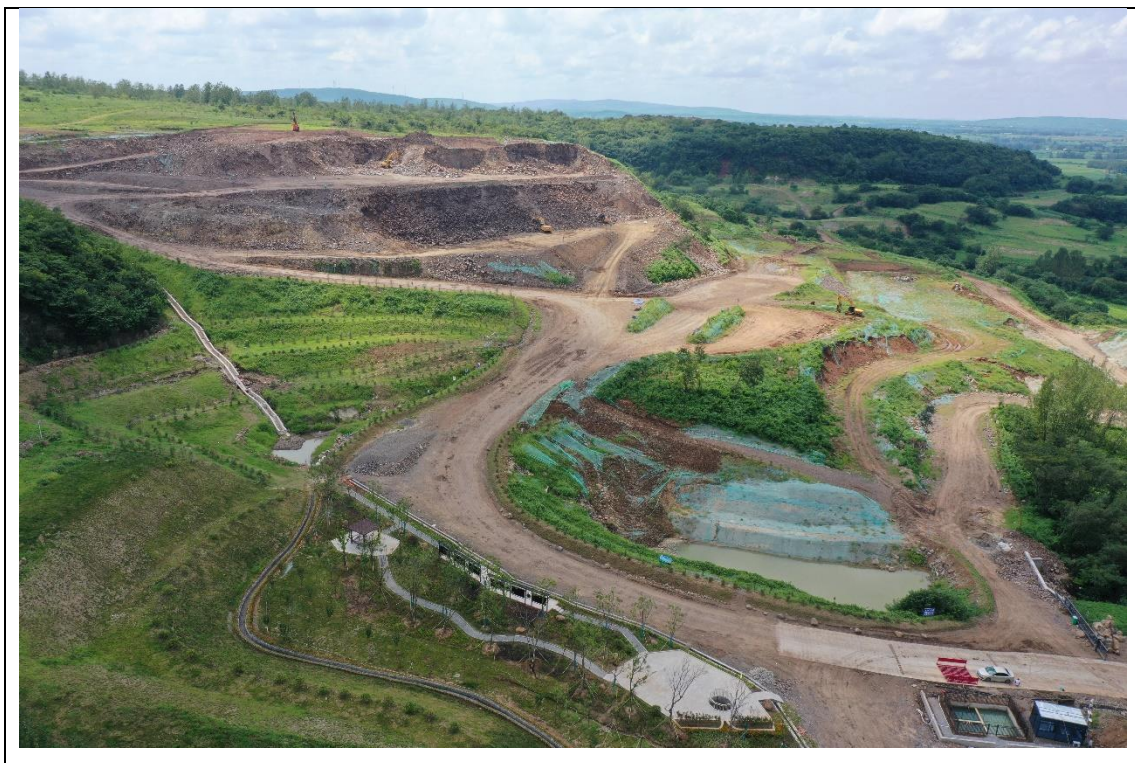
图 1.1-2 露天采场现状图

露天采场属于低山丘陵区，矿区最高点海拔+186.4m，矿体赋存标高在 +93.23 ~ +72m 之间，最低开采标高+72m，矿区侵蚀基准面为+12m，矿区现状汇水经自然集流排至矿区现状自然沟道。根据现场勘查及主设资料，项目区土地利用现状为耕地、林地和采矿用地，露天采场矿体上部+87m 以上基本为玄武岩、风化废石及表土，矿区表土层 0.1-0.6m，表土层下部为风化废石，其中矿区旱地表土层可剥离厚度约为 0.3m，矿区林地表土层可剥离厚度约为 0.10-0.20m。露天采场现状见 1.1-2。

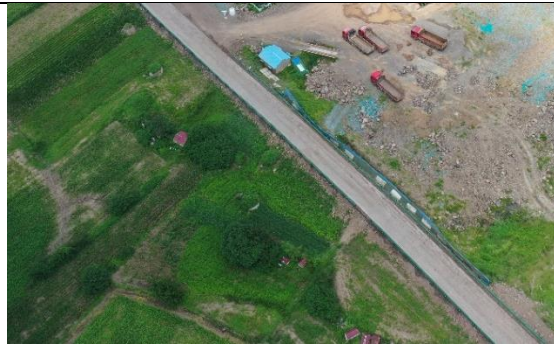
本项目基建期建设外运道路连接露天采场+67m 标高与外部公路。外运道路利用矿区现有道路进行拓宽改造，根据现场勘查，本项目现有外运道路沿线地势较为平坦，道路路面宽度约为 5m，本次工程基建期对现有道路路面进行拓宽改建，并进行水泥硬化，改建后道路宽度 8m（路面宽度 6m），长 575m。同时本项目部分供水管线将沿道路敷设。

| <p>外运道路</p> | <p>通往表土堆场连接道路</p> |

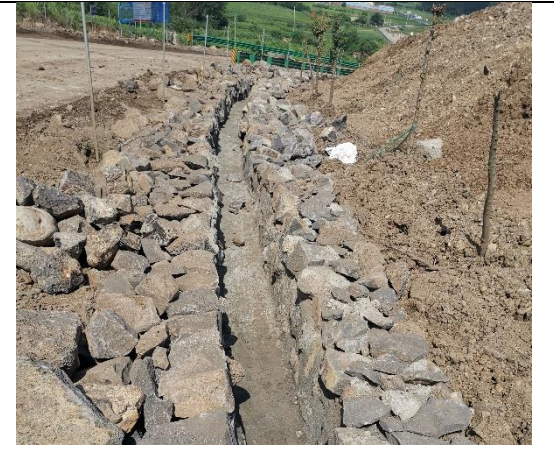
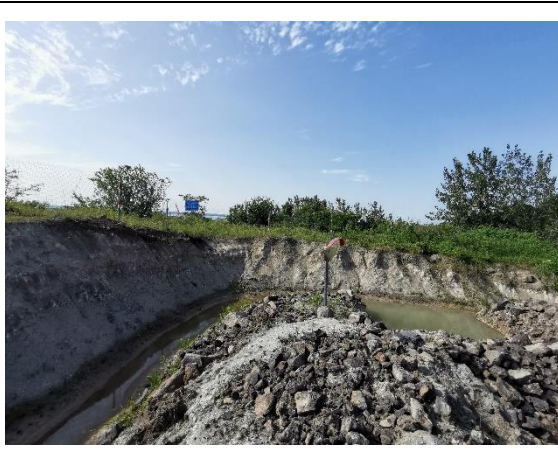
一期（首采区）基建期新建的表土堆场连接道路，与原方案相比改建到采场范围内，不再占有外围基本农田。表土堆场连接道路从采场总出入口+67m 标高沿山坡地形，采用折返的形式，沿矿区南侧修筑运输至表土堆场+90m 标高，运输道路总长约 950m。表土堆场连接公路按矿山三级公路标准建设，设计运输公路宽 8m，道路最大坡度不超过 9%，由于开拓道路沿线边坡坡度较陡，因此采用全挖式路基。为保障采场运输安全，道路外侧设置安全车挡，内侧开挖排水沟。

| <p>外运道路石质排水沟</p> | <p>连接道路土质排水沟、沉砂池</p> |

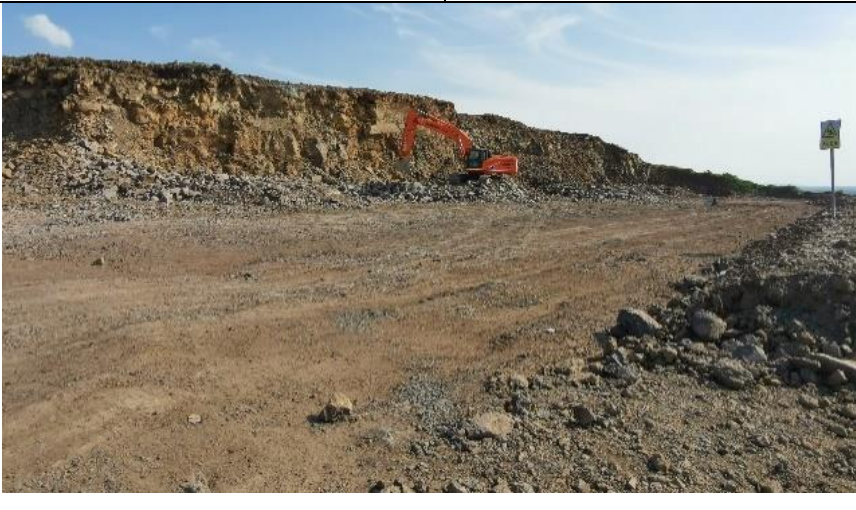
一期（首采区）基建期新建采场开拓道路，开拓道路总出入口布置在采场西侧+67m 标高，采场开拓运输道路从总出入口+67m 标高沿山坡地形，采用折返的形式，分别延伸至采场+132m、+117m、+102m、+87m、+82m 等各台阶，新修开拓道路约+1407m。

本项目开拓道路全部位于采区范围内，开拓公路按矿山三级公路标准建设，设计运输公路宽 8m，道路最大坡度不超过 9%，由于开拓道路沿线边坡坡度较大，因此采用全挖式路基，在道路外侧修建安全车挡，在道路内侧修建土石质排水沟。

| <p>采场内部开拓运输道路</p> | |

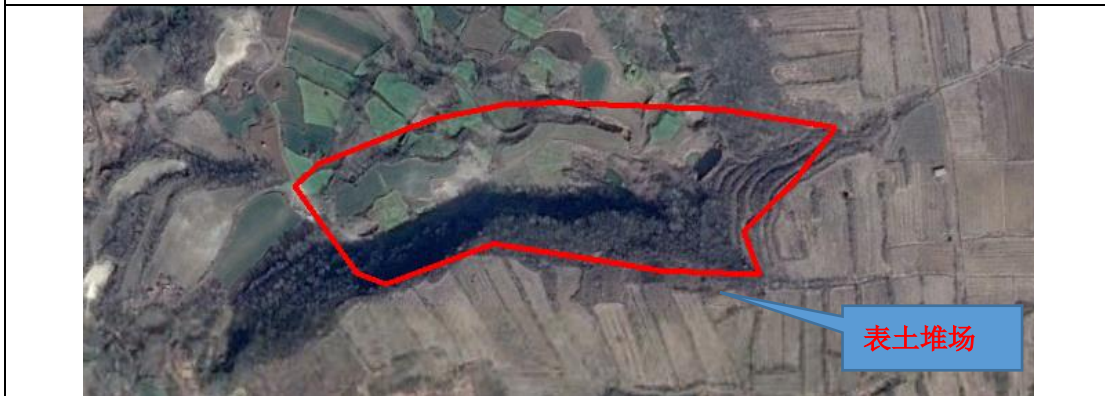
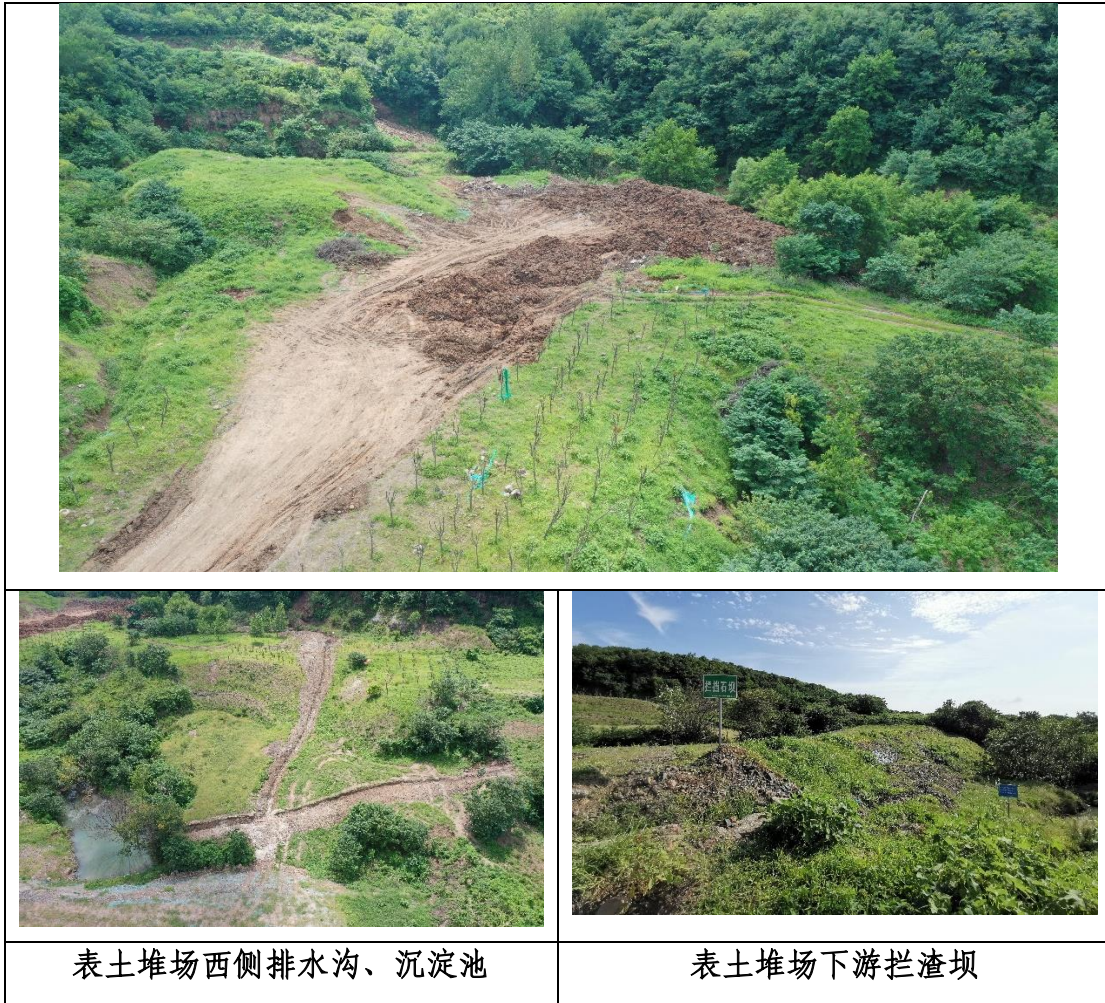
图 1.1-4 表土堆场（一期）地形图及卫星影像图

主体工程设计一期（首采区）表土堆场选址位于一期（首采区）开采范围的南侧，距离最终境界 30m 的露天老采坑处，占地面积为 3.15hm²，表土堆场单层堆放，堆放高度不超过 5m，采用推土机平推排土工艺，根据校核本项目一期（首采区）建设生产期间共剥离表土 1.91 万 m³，主体工程设计的表土堆场可以满足一期（首采区）表土堆场需求。

表土堆场地形图

表土堆场卫星影像图（2017年2月 Google Map）
